# Vorbeugender Brandschutz aus Sicht der Feuerwehr

## Kulturgutschutz

# Lehrgangsstruktur: Vorbeugender Brandschutz aus Sicht der Feuerwehr

# INFO

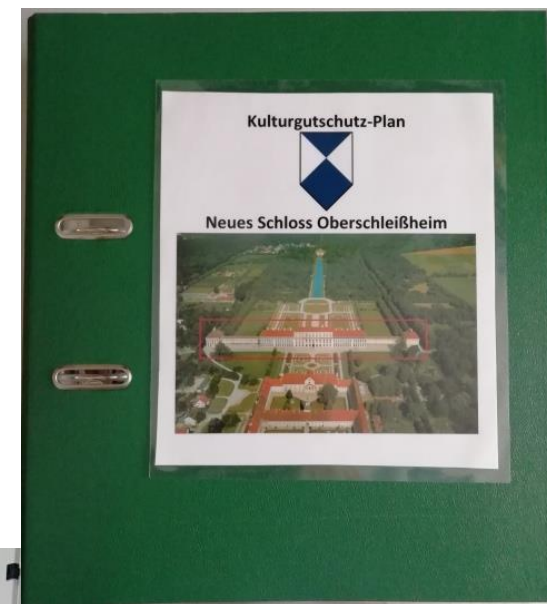
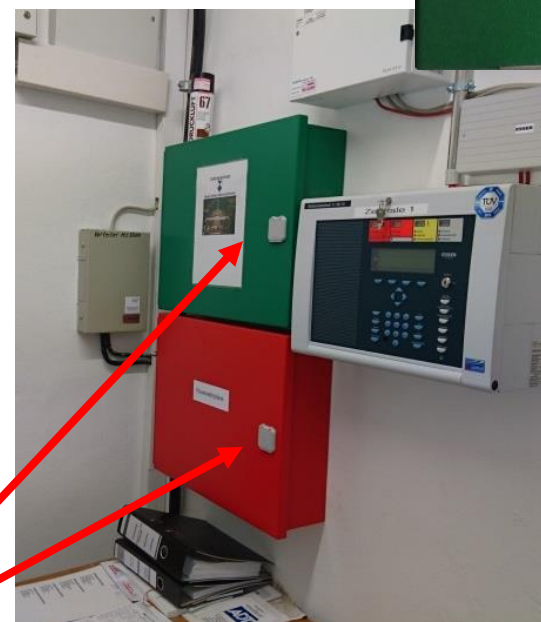
**Halbzylinder**

(Halbzylinder passend zum GHS im FSD)

mit der Aufschrift „Kulturgutschutzplan“ aufzubewahren.

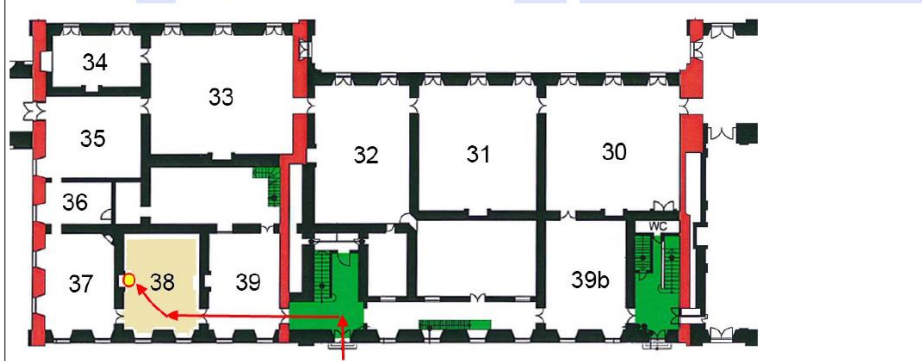
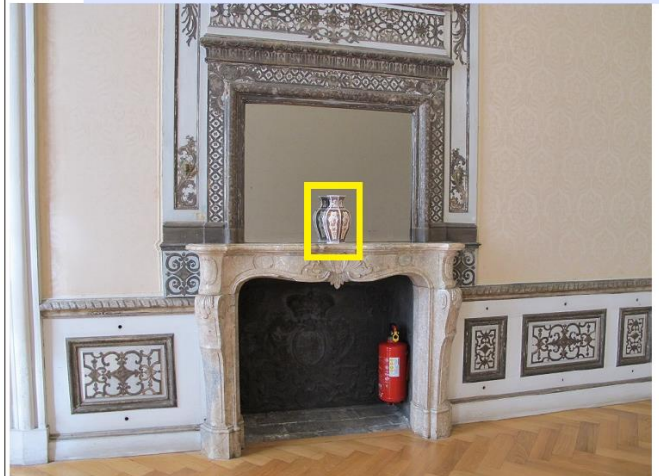
| Notfallnummer | B-EG-R38-03 | Inventarnummer | SNS.G0173 |

| Maße | 26 x 15 x 15 cm | Zwischenlagerung | LKW/Zelt |
| Höhe über Boden | 119 cm | Verbringungsort | Altes Schloss Schleißheim |

->Vase ist mit Wachs auf den Steinsims geklebt und mit Sand gefüllt.

-> Vase festhalten und mit kontinuierlichem Druck kraftvoll drehen.

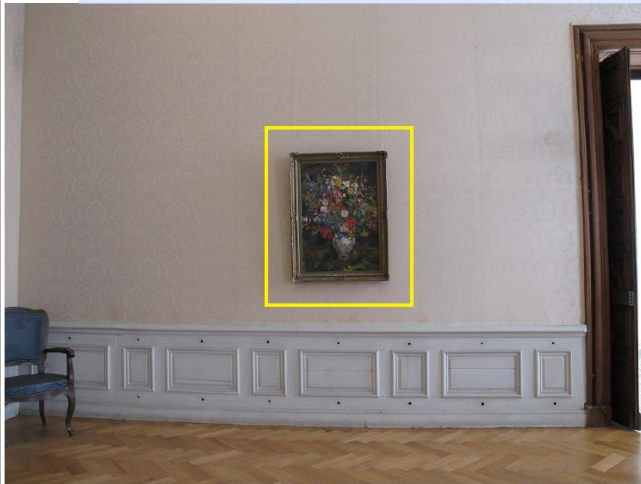
| Maße | 112 x 85 cm | Zwischenlagerung | LKW/Zelt |
| Höhe über Boden | 130 cm | Verbringungsort | Altes Schloss Schleißheim |

- >Hängedrähte durchtrennen.
- > Achtung - schwer!!
- > Ein Seitenschneider und Leitern befinden sich im Notfallmateriallager im 1. Zwischengeschoss, Bauteil B, Tür ist mit Kulturgutschutz-Zeichen markiert, (siehe auch separate Laufkarte "Notfallmateriallager").

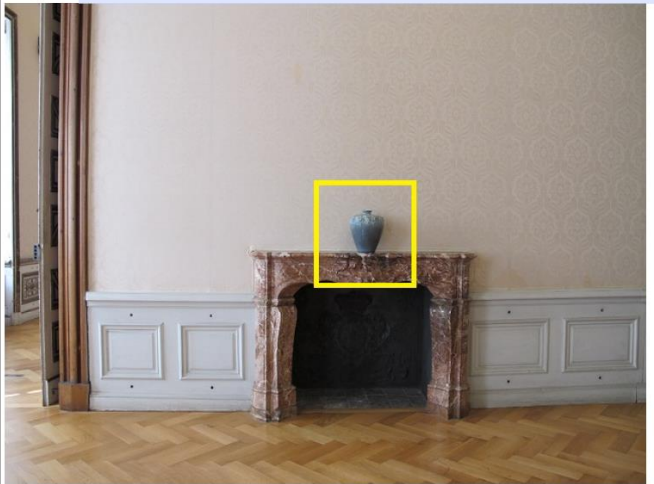
->Vase ist mit Wachs auf den Steinsims geklebt und mit Sand gefüllt.

-> Vase festhalten und mit kontinuierlichem Druck kraftvoll drehen.

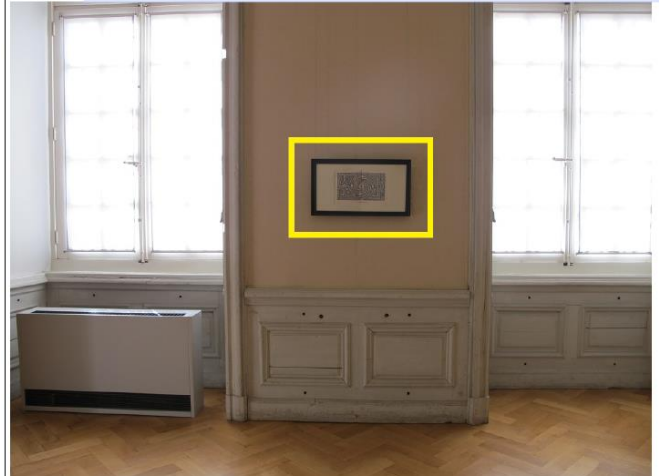
| Objekt | Grafik "Irrgarten" | Personen | 1 |

| Maße | 36 x 63 cm | Zwischenlagerung | LKW/Zelt |
| Höhe über Boden | 137 cm | Verbringungsort | Altes Schloss Schleißheim |

->Hängedrähte durchtrennen.

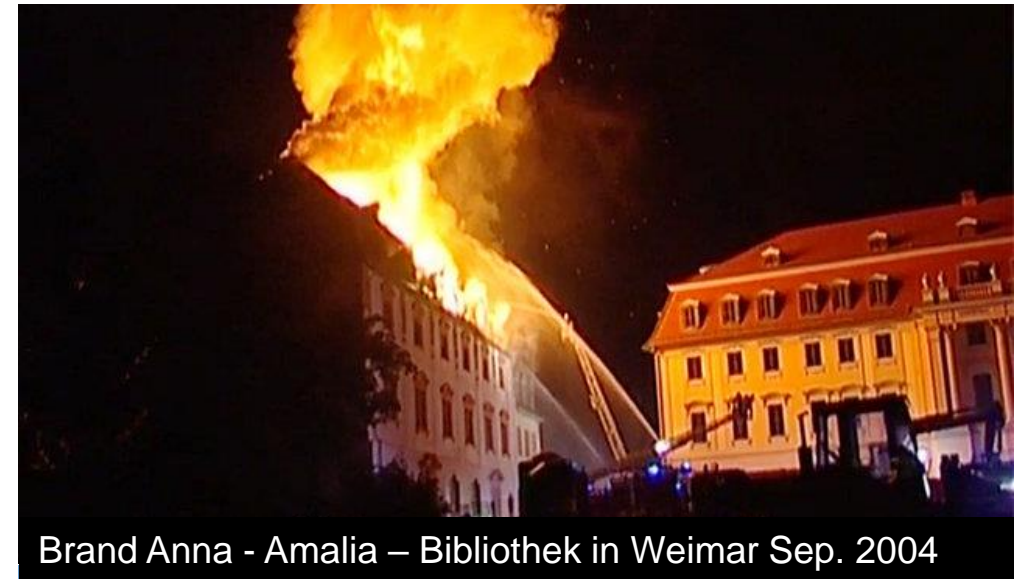
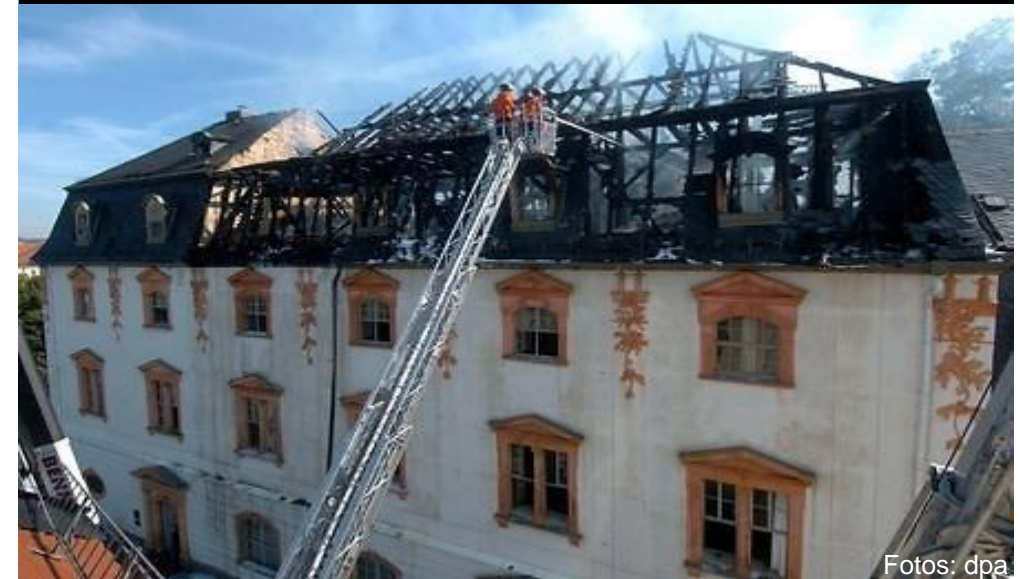
Während Wasserschäden in den meisten Fällen nahezu rückstandslos behoben werden können, haben Netz, Schaum oder Frostschutzmittel eine verheerende korrosive Wirkung auf die Oberflächen von Kunstwerken!

( 3000l / min ca.20%-600l Wirkung,  
Ca. 80% - 2400l / min Wasserlast )

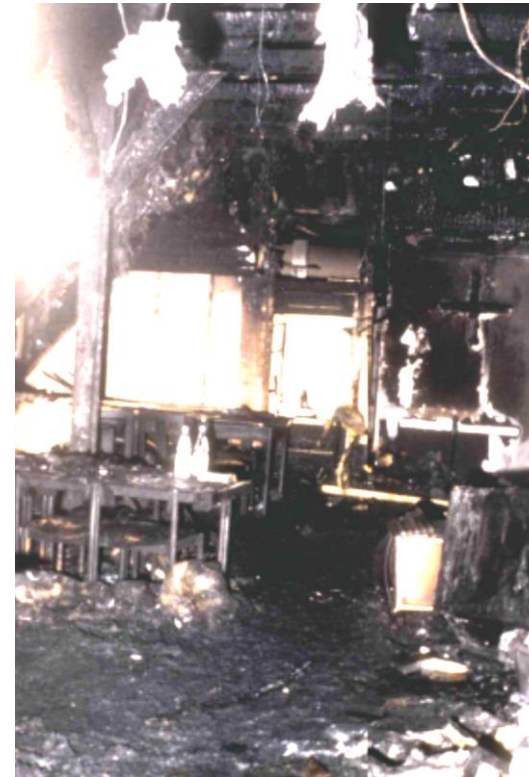
# Dachstuhlbrand Psychiatrie Ingolstadt

- Kein Löschwasserschaden
- Löschwasserverbrauch: 8.000 Liter
- Schaummittelverbrauch: 59 Liter
- Vergleichbarer Löschmitteleinsatz ca. 48.000 – 50.000 Liter CAFS (1:6) / Wasser ?
- Erheblich verkürzte Betriebsunterbrechung

**Die beste Schadensvermeidung liegt im gezielten, punktgenauen und sparsamen Einsatz von Löschmittel!**

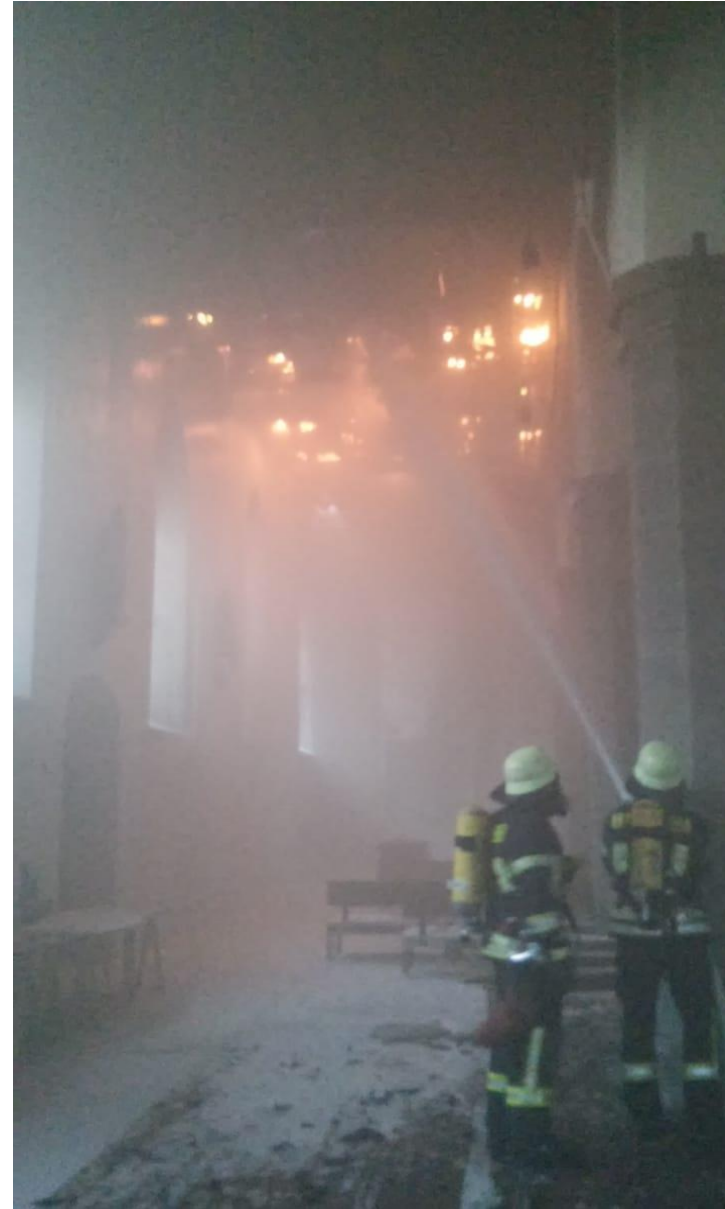
# Innenangriff mit CAFS

**Nach 5 Minuten Feuer aus !**

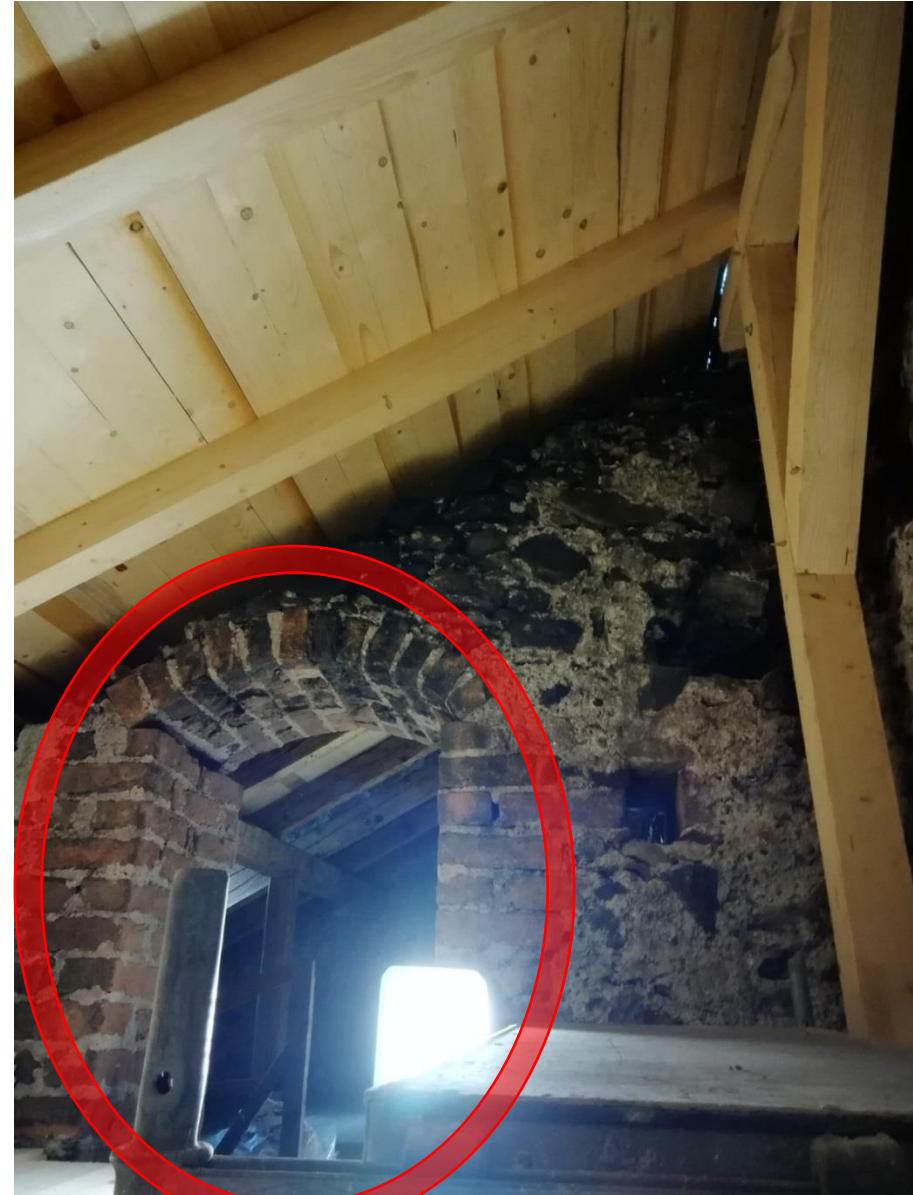
# Offener Durchgang zum Glockenturm

**Bedeutung der Ortskenntnis !**

**(Ministrant in der Feuerwehr)**
